# **Evaluación del impacto de cambios en parámetros de diseño en edificios de muros estructurales de concreto reforzado: Perspectiva estructural y económica.**

Tesis para obtener el grado en:

Ingeniería Civil

UNIVERSIDAD DE MEDELLÍN

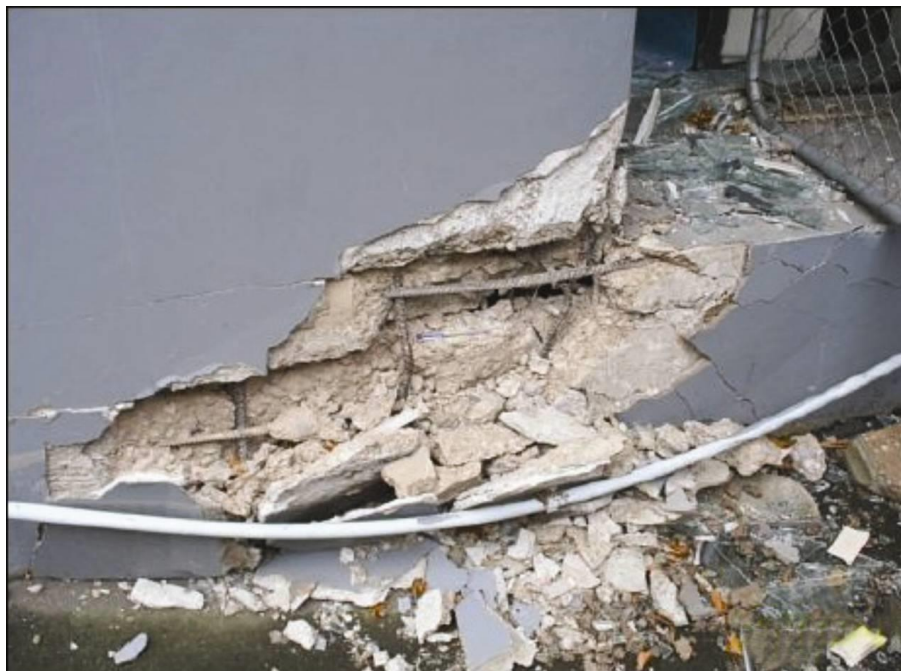
**Figura 6.** Fallo estructural del muro por flexión o cizallamiento, Christchurch Latimer square tomado de (Canterbury Earthquakes Royal Commision, 2012)

fallas por aplastamiento a nivel del sótano, debido a una combinación de factores como concentración de esfuerzos especialmente en las aletas y una amplia separación entre el refuerzo transversal. Como estos muros fueron diseñados con anterioridad a 1970, estaban ligeramente reforzados casi sin ganchos ni en la sección de compresión crítica, el hormigón de dicha zona se agrietó inicialmente, con los subsiguientes ciclos de carga sísmica se produjo pandeo y fractura del refuerzo longitudinal (Canterbury Earthquakes Royal Commision, 2012) tal como se observa en la Figura 6.

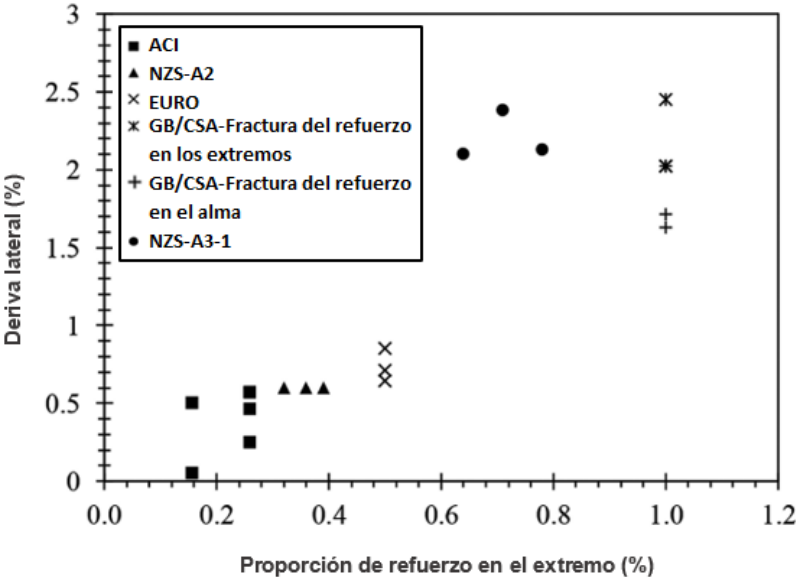
**Figura 7.** Capacidad de deriva de muros con refuerzo vertical G500E bajo normativas internacionales, Adaptada de (Lu & Henry, 2018).

refuerzo en dicha región. En la Figura 7 se muestra un resultado hallado en dicho estudio donde se evaluó la capacidad de deriva de prototipos de muros con refuerzo vertical G500E, en ella se detalla que para los correspondientes a los diseñados bajo los criterios del código Estadunidense ACI, Neozelandés NZS-A2 y Euro código, la deriva fue menor a 1%. Por su parte para los prototipos que siguieron una combinación entre la normativa del código chino y canadiense GB/CSA además del neozelandés NZS-A3-1 los cuales tenían una mayor relación de refuerzo vertical en la región de los extremos, la capacidad de deriva fue significativamente mayor, alcanzando valores de 1.63% a 2.45%. Esto muestra que, al incrementar la relación de refuerzo vertical en los extremos del muro, se mejora la capacidad de deriva del muro. En la misma Figura 7 es evidente que dicha tendencia de mejora es muy considerable cuando la relación de refuerzo entre los bordes y el alma es baja por ejemplo la deriva aumento de 0.05% a 2.1% cuando la relación en los extremos aumento de 0.15% a 0.64% Sin embargo, cuando la relación de refuerzo se hizo más alta, el incremento en la capacidad de deriva fue menos pronunciado. Esto se debe a que ya se habían formado un número óptimo de fisuras secundarias, lo que limita la capacidad de seguir aumentando la deriva.

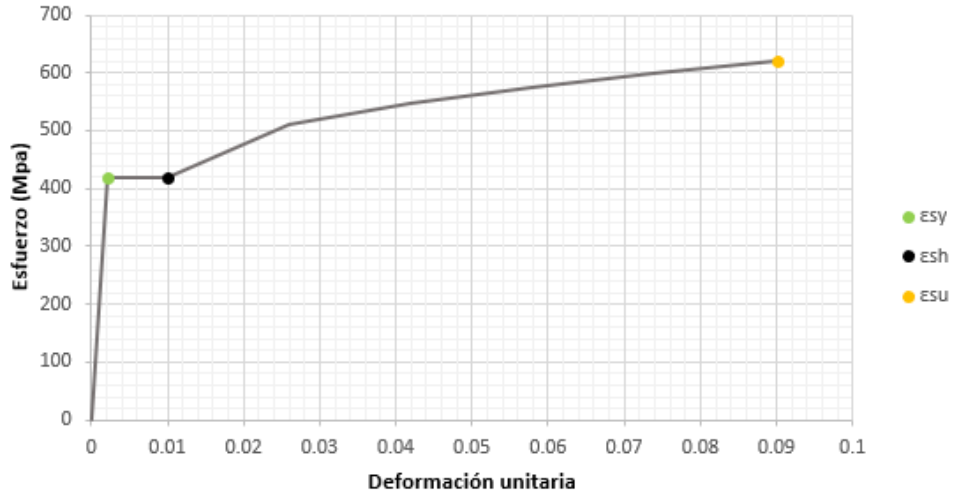
**Figura 8.** Curva esfuerzo-deformación del acero

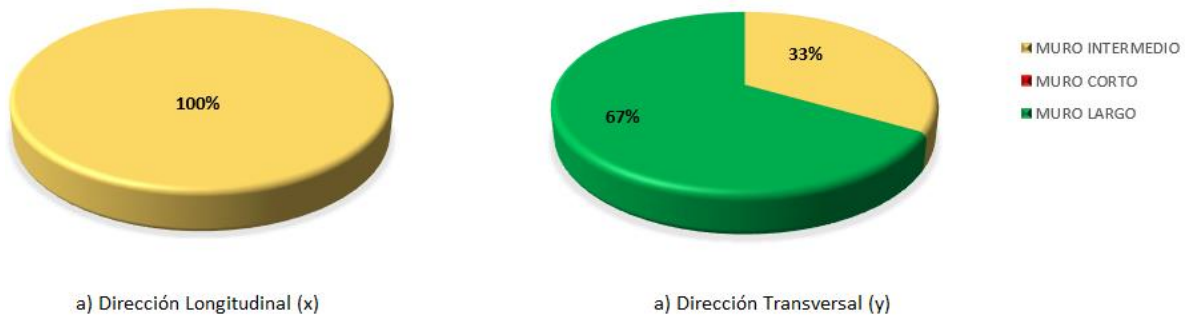
**Figura 19.** Clasificación general de los muros del diseño original por su relación de aspecto para el caso uno de estudio.

En la Figura 19 y Figura 20 se muestra la distribución de los muros de acuerdo con la clasificación de su relación de aspecto para los muros de todo el edificio y los muros protagónicos, respectivamente.

De las tres categorías en que se clasifica este parámetro (Titulo 5.1.1), destaca de manera significativa que el 84% de todos los muros en dirección X corresponden a un Ar mayor a 10, lo que indica que son muros cortos tal como se observa la Figura 19. Para Priestley et al. (2007), los muros con un Ar mayor a 9.0 no alcanzan a salir del rango elástico de comportamiento por lo que deberían diseñarse sin considerar el factor de reducción R. Sin embargo, el estudio de la relación de aspecto

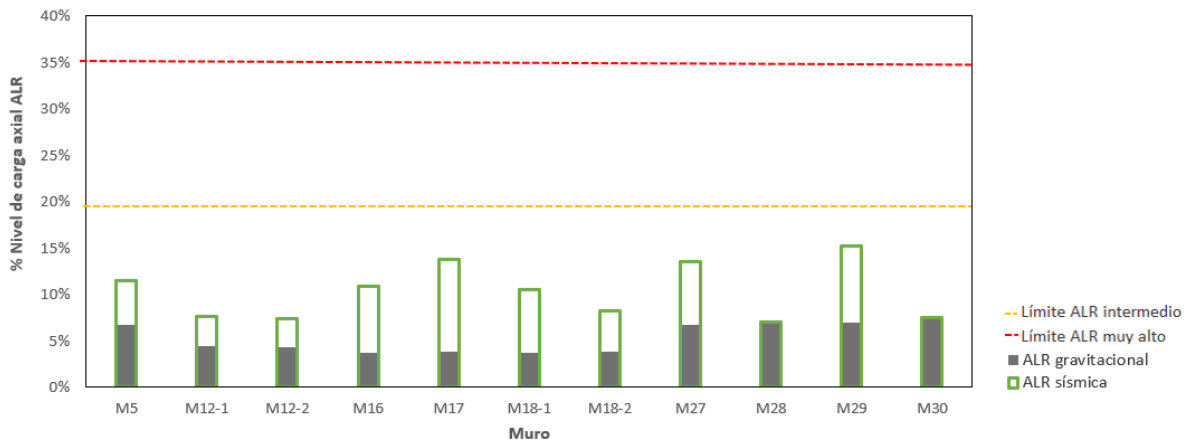
La variación de la relación de carga axial por el efecto del sismo en cada uno de los muros protagónicos se muestra en la Figura 22. En esta se observa que mientras para la combinación gravitacional todos los muros tienen una relación de carga axial baja ( $<10\% f'c \cdot A$ ), para la combinación que considera la carga sísmica, el 50% de estos muros sobrepasan este límite pasando a una relación de carga axial intermedia. Sin embargo, en ningún caso se supera el límite establecido del 20% de  $f'c \cdot A$ . En otras palabras, aun cuando se consideran las cargas sísmicas y por ende algunos muros experimentan incremento en el nivel de solicitud de carga axial, esta sigue estando dentro de los límites de capacidad de la estructura.

**Figura 22.** Incremento ALR en los muros protagónicos del diseño original debido a cargas sísmicas para el caso uno de estudio.

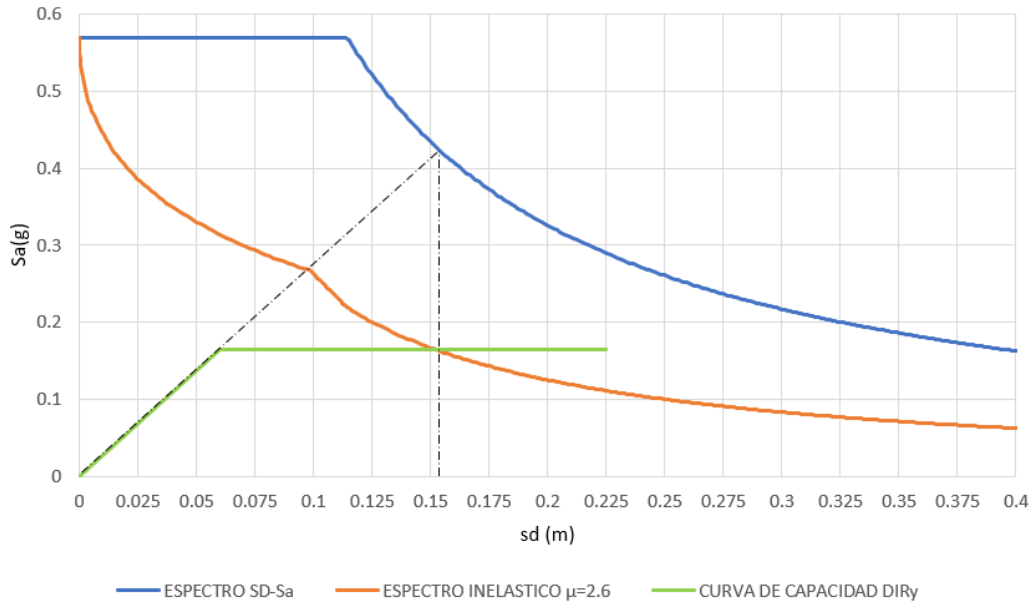
**Figura 31.** Método N2 aplicado al diseño original en dirección y para el caso uno de estudio.

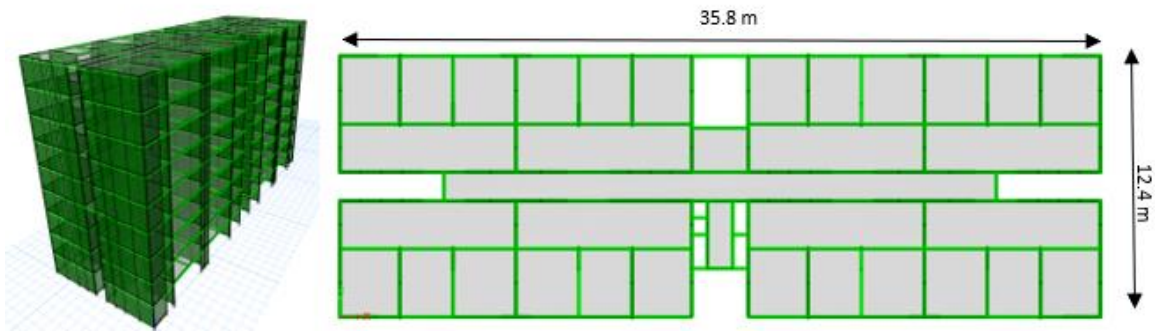
**Figura 54.** Vista en planta y 3D del segundo caso de estudio.

El segundo caso de estudio corresponde a un edificio de uso residencial de 21.6 metros de altura ubicado en municipio de Rionegro-Antioquia, el cual pertenece a una zona de amenaza sísmica intermedia. La planta típica del edificio tiene una longitud de 35.80 m y un ancho de 12.40 m, lo que descontando los vacíos correspondientes a escaleras y tragaluces representa un área promedio en planta de 424 m<sup>2</sup>. La distribución en planta corresponde a ocho unidades por piso, con un total de 72 apartamentos. Se tienen dos tipos de apartamentos, con áreas privadas que varían entre 45.5 m<sup>2</sup> y 45.9 m<sup>2</sup>. En la Figura 54 se muestra una planta típica y el modelo 3D del edificio, el sistema de losa entre piso corresponde a losa maciza. El proyecto cuenta con estudio geotécnico de sitio con base al cual se obtienen el perfil de suelo y coeficientes Aa y Av. Los demás parámetros para construir el

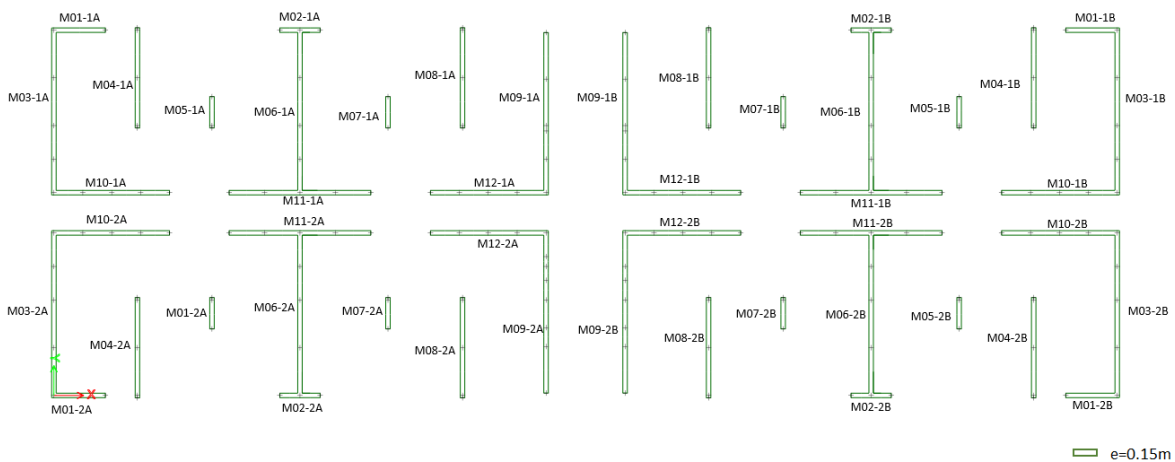
**Figura 57.** Vista en planta de los muros del diseño original por espesor para el caso de estudio dos.

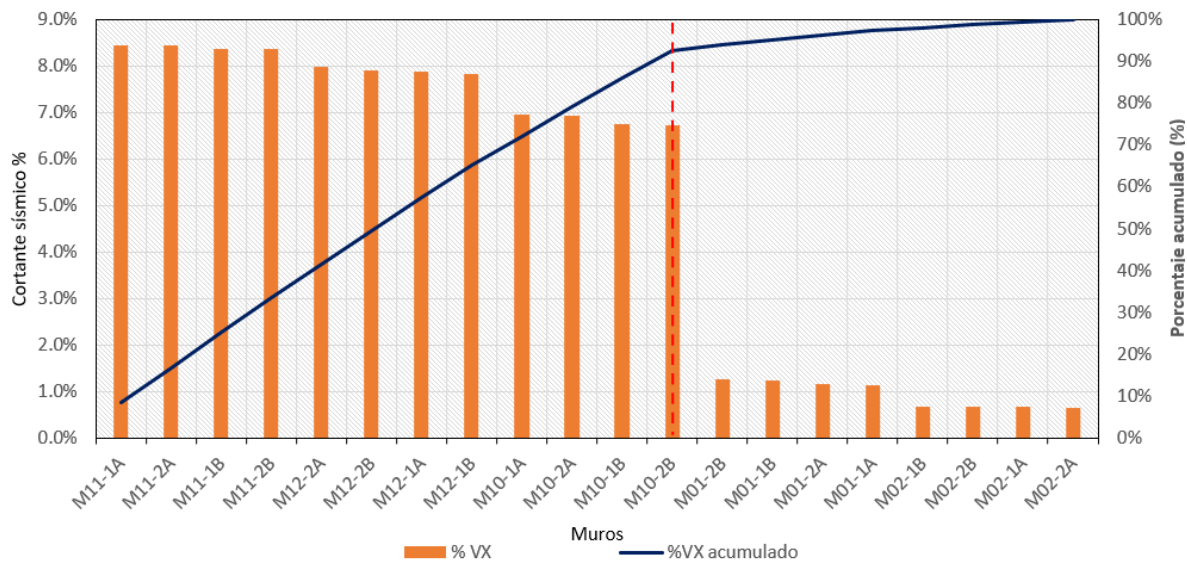
**Figura 58.** Muros protagónicos en dirección x del caso dos de estudio.

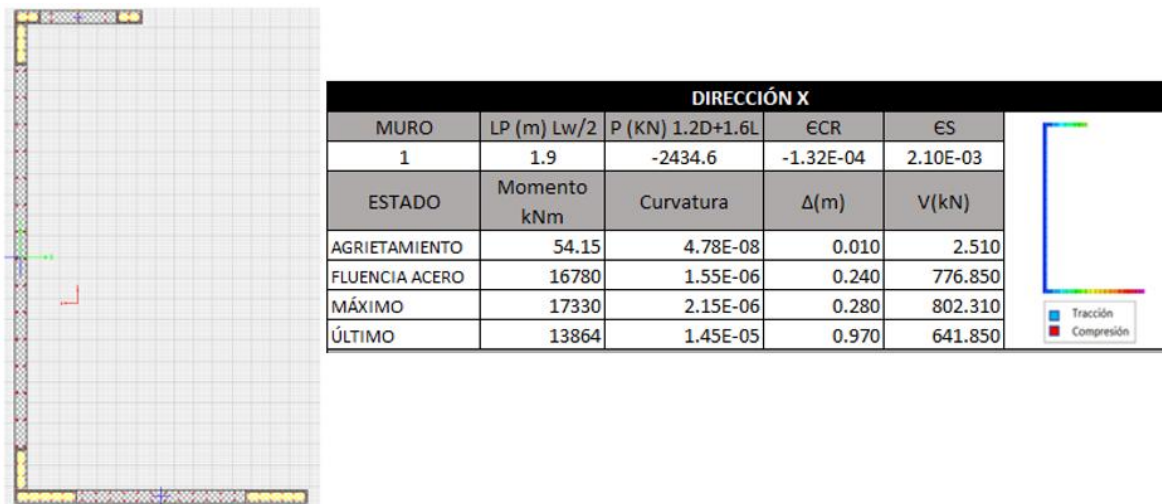
**Figura 67.** Momento-curvatura y curva de capacidad del muro compuesto uno del diseño original en dirección X – Muro 1 - M10-1A + M03-1A + M01-1A para el caso dos de estudio.

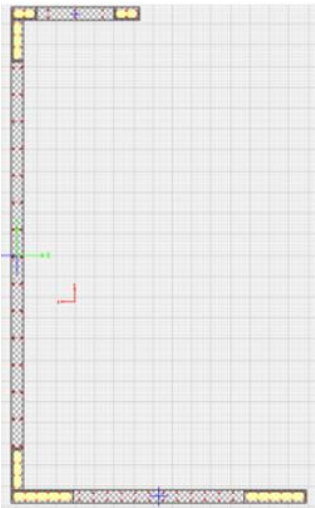
**Figura 68.** Momento-curvatura y curva de capacidad del muro compuesto uno, del diseño original en dirección Y - Muro 1 . **M10-1A + M03-1A + M01-1A** para el caso dos de estudio.

DIRECCIÓN Y				
MURO	LP (m) Lw/2	P (KN) 1.2D+1.6L	ECR	ES
1	2.8	-2434.6	-1.32E-04	2.10E-03
ESTADO	Momento kNm	Curvatura	$\Delta$ (m)	V(kN)
AGRIETAMIENTO	72.68	4.06E-08	0.001	3.360
FLUENCIA ACERO	27630	5.49E-07	0.009	1279.170
MÁXIMO	32070	2.11E-06	0.170	1484.720
ÚLTIMO	28863	1.53E-05	0.920	1336.250

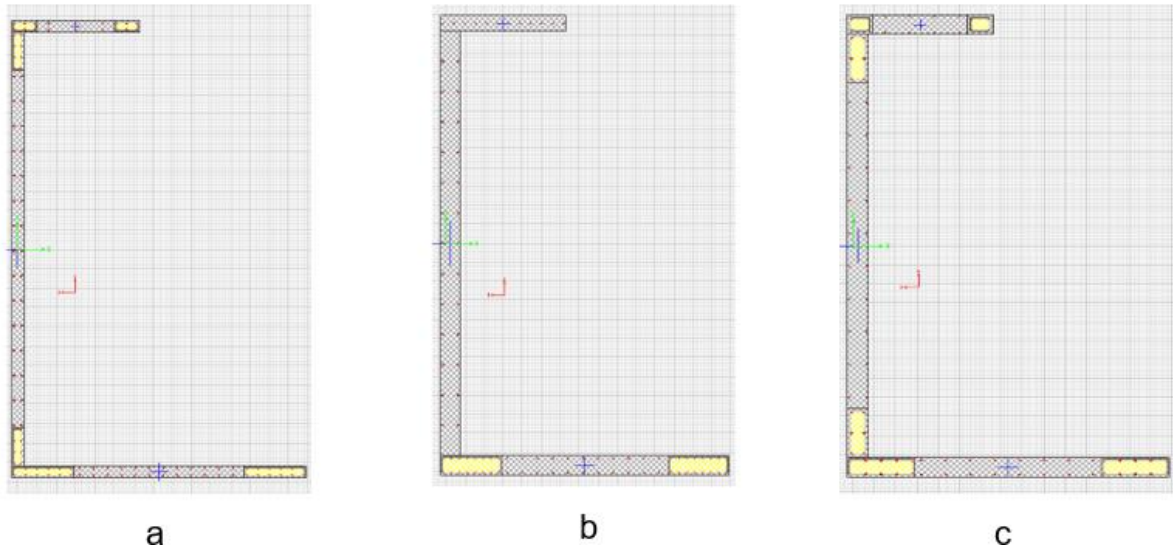
**Figura 80.** Configuración de la tipología uno de los muros para a) Diseño original, b) Rediseño basado en esfuerzos, c) Rediseño basado en esfuerzos y deformaciones.

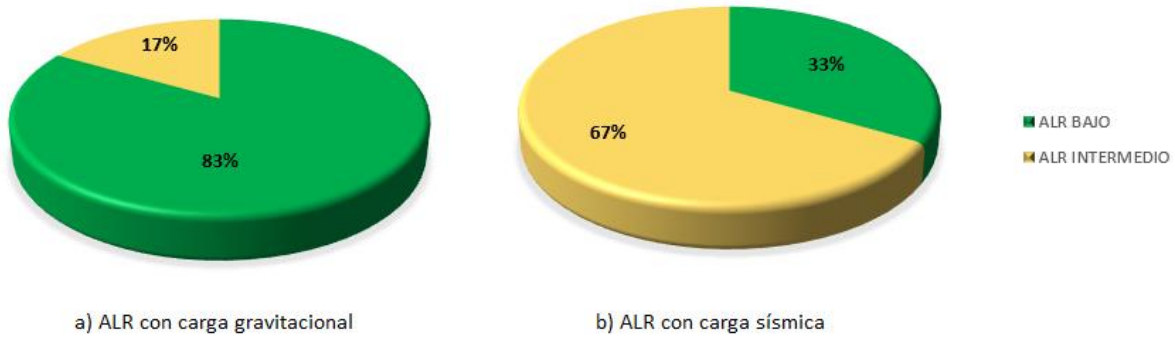
**Figura 83.** Clasificación ALR rediseño con a) carga gravitacional  $1.2CM+1.0CV$  y b) carga sísmica  $1.2CM+1.0CV+1E$  para el caso dos de estudio.

En la Figura 83 se muestra la distribución de todos los muros de acuerdo con la clasificación de su relación de carga axial que se explicó en el capítulo 5.1.4 primero considerando solo carga gravitacional y luego sumando el aporte de la carga sísmica.

Respecto al diseño original se evidencia una notable disminución de la sollicitación en los muros, esto es claro ya que mientras para el diseño original de todos los muros (Figura 63) se observa que para la combinación  $1.2CM+1.0CV+1E$  el 33% tenían una relación ALR alta ( $20\% f'c \cdot Lw \cdot tw < ALR < 35\% f'c \cdot Lw \cdot tw$ ), en el rediseño definitivo ninguno sobrepasa una sollicitación de  $20\% f'c$ .

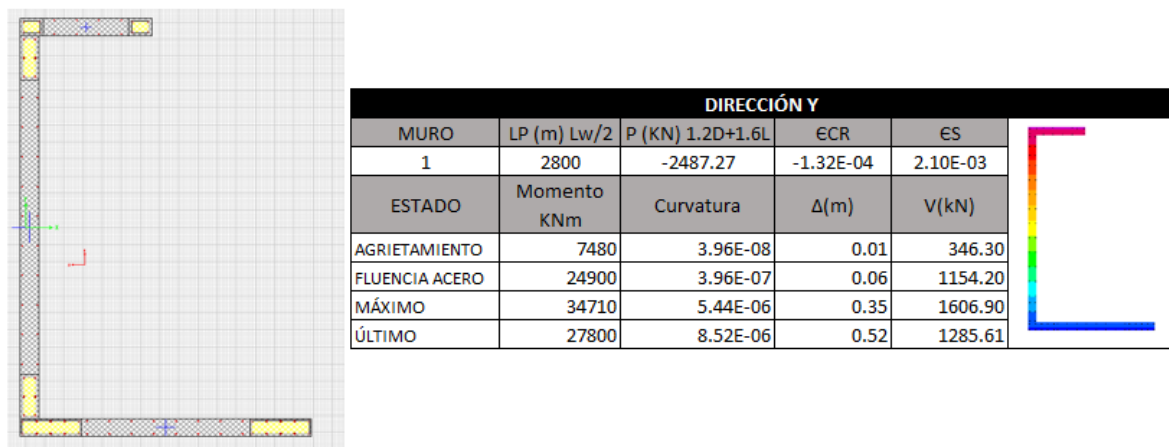
**Figura 88.** Momento-curvatura y curva de capacidad del muro compuesto uno, del rediseño en dirección y para el caso dos de estudio.

Empleando el mismo procedimiento y herramientas del diseño original se aplica la Evaluación cuantitativa del desempeño sísmico - Método N2 para los muros protagónicos compuestos descritos en la Tabla 35. De igual forma a manera de ejemplo a continuación se mostrará la aplicación de esto para el muro acoplado uno: M10 + M3 + M01 (ver Figura 87 y Figura 88).

Una vez obtenidos los diagramas momento-curvatura para todos los muros compuestos protagónicos en cada dirección de interés (X e Y), estos se acoplan de manera que se obtiene la curva de capacidad aproximada para toda la estructura en dirección X e Y, respectivamente (Figura 89 y Figura 90)

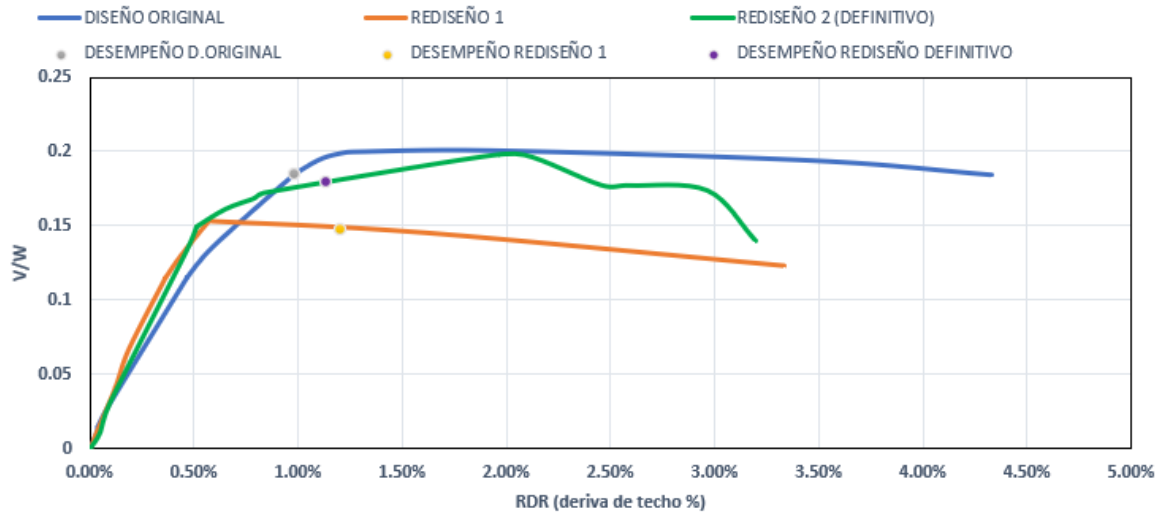
mejor de los casos es optimista ya que no considera el efecto de un confinamiento deficiente, por su parte el rediseño definitivo logra un confinamiento efectivo de 20 cm con lo cual aún con el análisis simplificado usado en el programa de diseño se puede decir que se acerca más a la realidad. El análisis comparativo del diseño original y los dos rediseños se muestra en la Figura 95.

**Figura 95.** Comparación entre los diseños en dirección x para el caso dos de estudio.

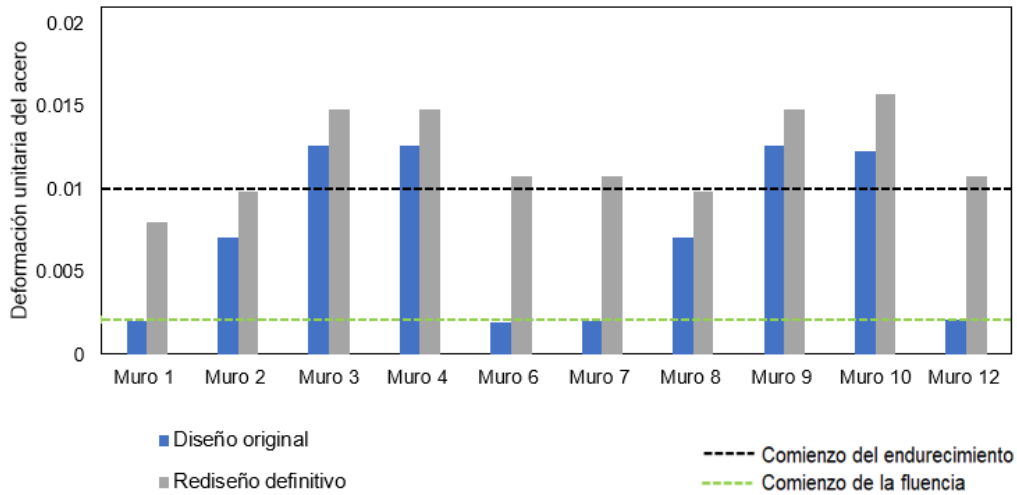
**Figura 97.** Comparación del estado del acero de muros protagónicos para el punto de desempeño en dirección x, en el caso dos de estudio.
